# Audyt BRD przejść dla pieszych

Jan Jakiel  
Wydział Strategii i Rozwoju ZDM  
e-mail: [j.jakiel@zdm.waw.pl](mailto:j.jakiel@zdm.waw.pl)

W ramach opracowania przeprowadzono audyt bezpieczeństwa ruchu drogowego (BRD) na **930 przejściach dla pieszych** bez sygnalizacji świetlnej w dzielnicach: **Śródmieście, Ochota, Praga Południe** pod kątem skuteczności oświetlenia tych przejść i zastosowanej organizacji ruchu.

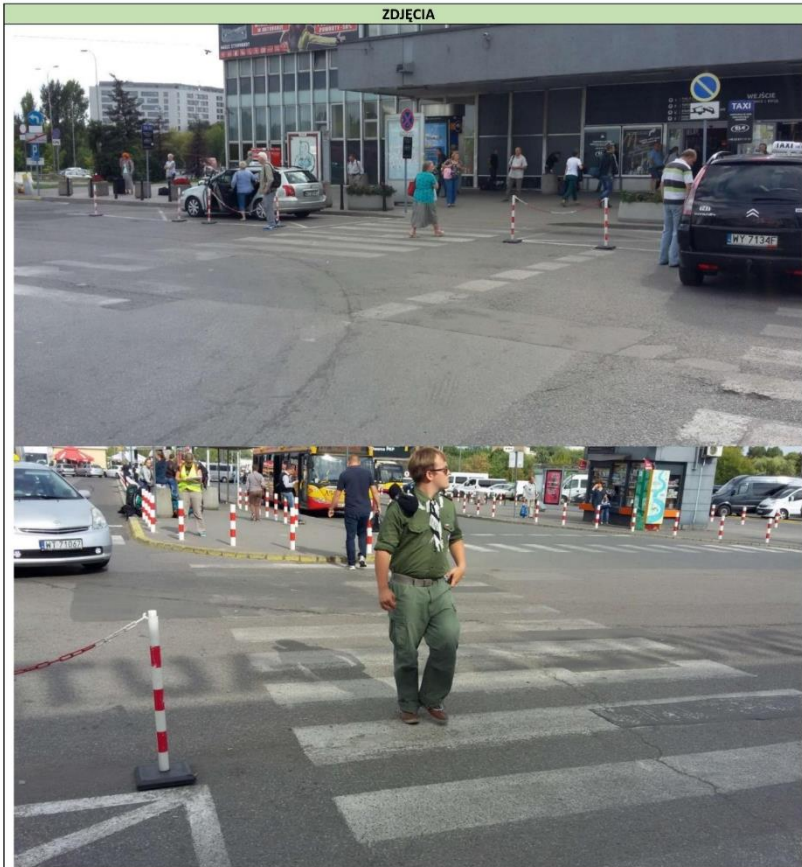
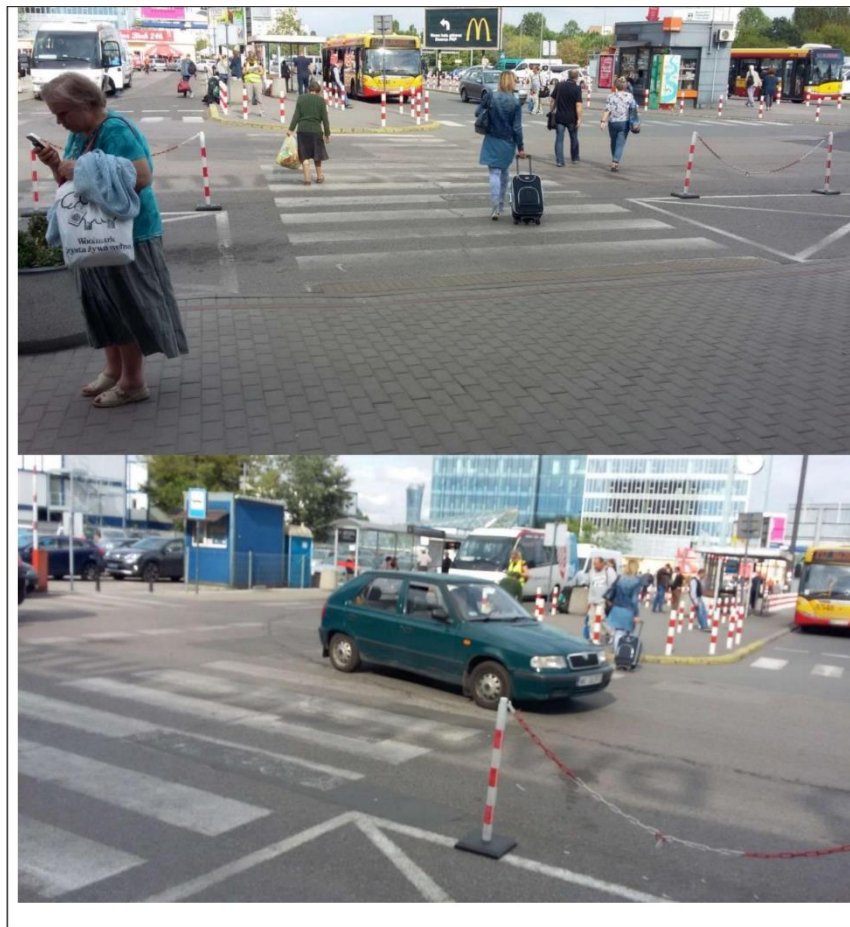
ZDJĘCIA

| SUBIEKTYWNA OCENA PRZEJŚCIA DLA PIESZYCH | | 3 |
|---|--|---|
| Przejście znajduje się w obszarze dworca autobusowego, podzielone zostało na 2 z peronem (pełniącym rolę azylu). | | |
| Pierwszym problemem jest organizacja ruchu przed przejściem dla pieszych. Od strony dworca autobusowego nie zastosowano urządzenia dla osób niewidzących i niedowidzących. Osoba niewidząca i niewidząca nie będzie miała szans aby ocenić, czy znajduje się w obszarze chronionym czy już na przejściu dla pieszych. | | |
| Podobnie jak w przypadku urządzenia dla niedowidzących Od strony dworca autobusowego nie zastosowano rampy dla pieszych. Brak zastosowania rampy może powodować zagrożenie dla osób, które z opóźnieniem opuszczają jezdnię. Wejście na wysoki krawężnik może być utrudnione dla osób starszych, także osoby na wózkach inwalidzkich oraz z wózkami dziecięcymi mogą pozostawać dłużej na jezdni. Mogą powstawać sytuacje, w której piesi przemierzają się przez przejście z zamiarem dynamicznego opuszczenia jezdni, jednak na jej krawędzi zostają zaskoczeni przez wysoki krawężnik i opuszczenie jezdni zajmuje im dłużej niż to zaplanowali. Dodatkowo dla kierowców, pieszy przytrzymujący się na końcu przejścia dla pieszych też może być zaskoczeniem. | | |
| Przed przejściami dla pieszych nie występują żadne wpusty. Takie rozwiązanie powoduje, że w przypadku intensywnych opadów deszczu cała woda będzie przepływać przez przejście, co może skutkować występowaniem śliskości w okresie zimowym oraz możliwością ochlapania pieszych w czasie intensywnych opadów deszczu. | | |
| Kolejnym problem jest lokalizacja postoi TAXI na wyjściu z budynku dworcowego. Postój został usytuowany po obu stronach przejścia w odległości <2 m. Takie rozwiązanie powoduje ograniczenie widoczności pieszych. Ograniczenie widoczności w szczególności przed przejściem dla pieszych (od strony nadjeżdżających pojazdów) mogą powodować ograniczenie widoczności kierowca – pieszy. Ograniczenie widoczności następuje tylko w sytuacji gdy samochód TAXI stoi w wyznaczonym miejscu oczekując na pasażerów. Optymalnym i bezpiecznym rozwiązaniem jest gdy postoje Taxi znajdują się za przejściem dla pieszych lub w odległości zapewniającej ich widoczność. | | |

| SUBIEKTYWNA OCENA PRZEJŚCIA DLA PIESZYCH | | 3 |
|---|--|---|
| Rekomendacje: Należy zainstalować urządzenia dla osób niewidzących i niedowidzących. | | |
| Rekomendacja: Należy zrealizować pełną rampę. | | |
| Rekomendacja: Należy zlokalizować wpust tak aby znajdował się przed przejściem od strony napływającej wody opadowej. | | |
| Rekomendacja: Należy odsunąć postój TAXI (po stronie N) od przejścia w celu zwiększenia widoczności pieszych. | | |

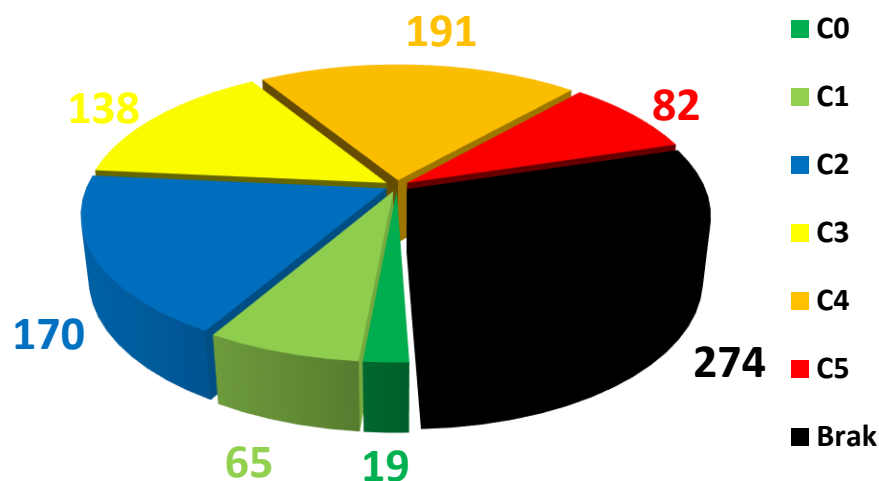
Klasy C poziomego natężenia oświetlenia na przejściach dla pieszych  $E_h$  (udział %)

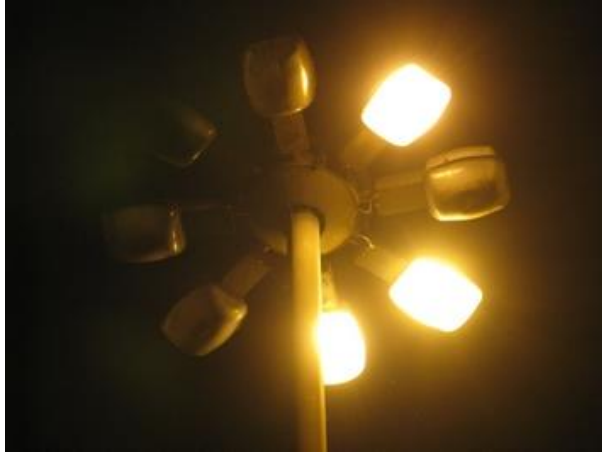
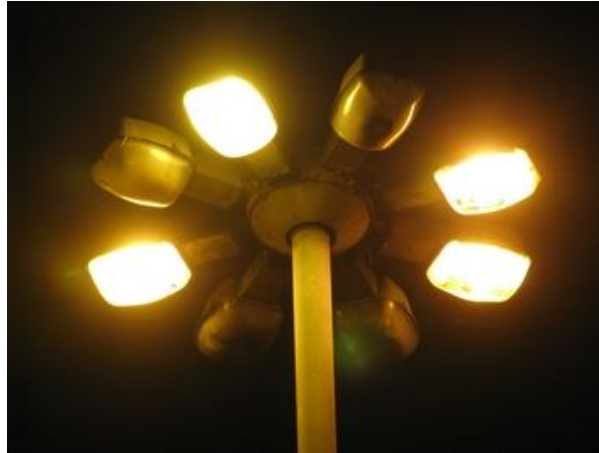
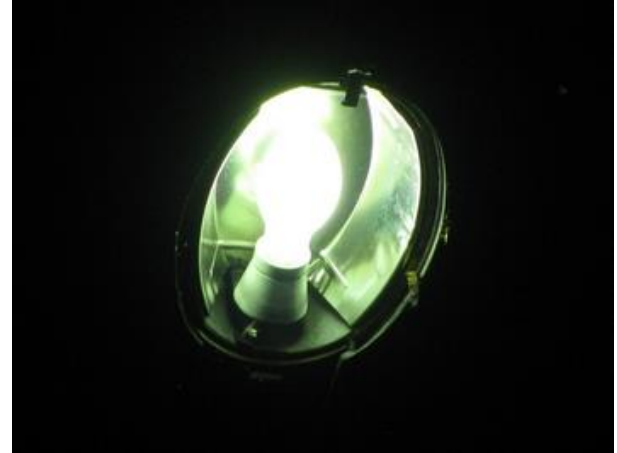
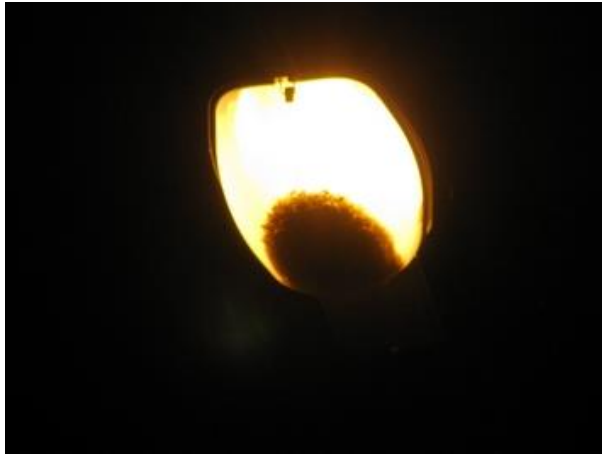
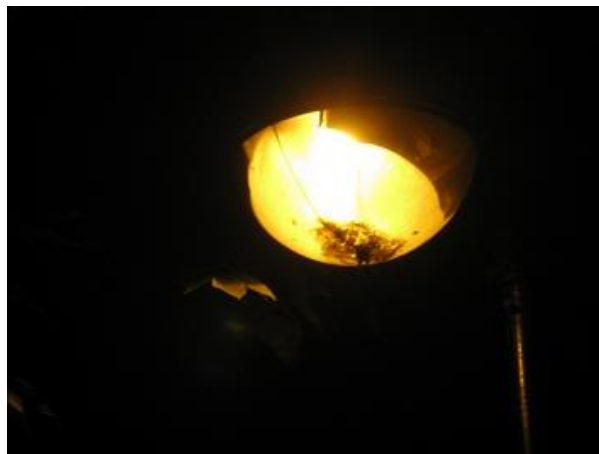
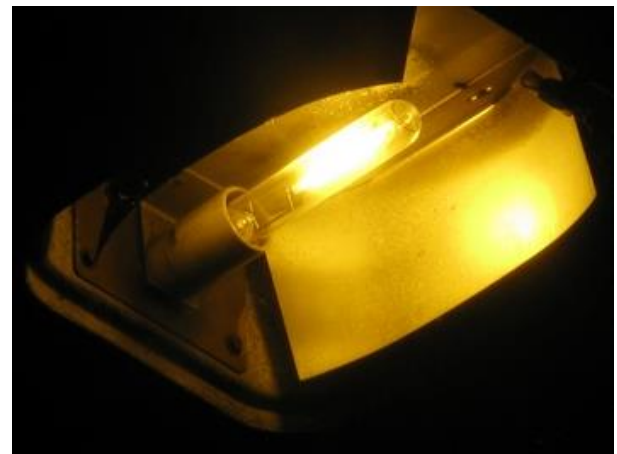
### Konserwacja instalacji oświetleniowych

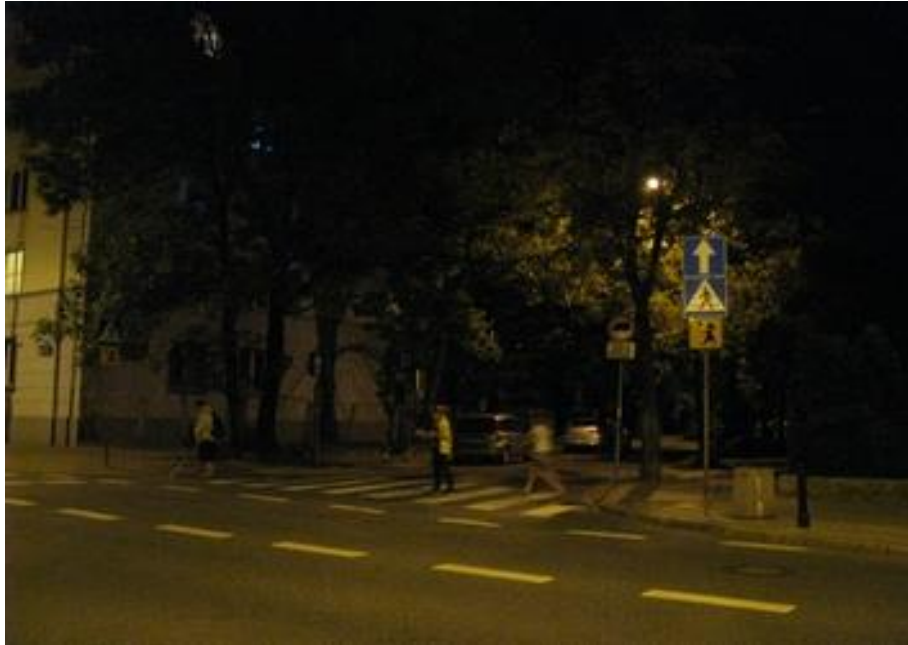
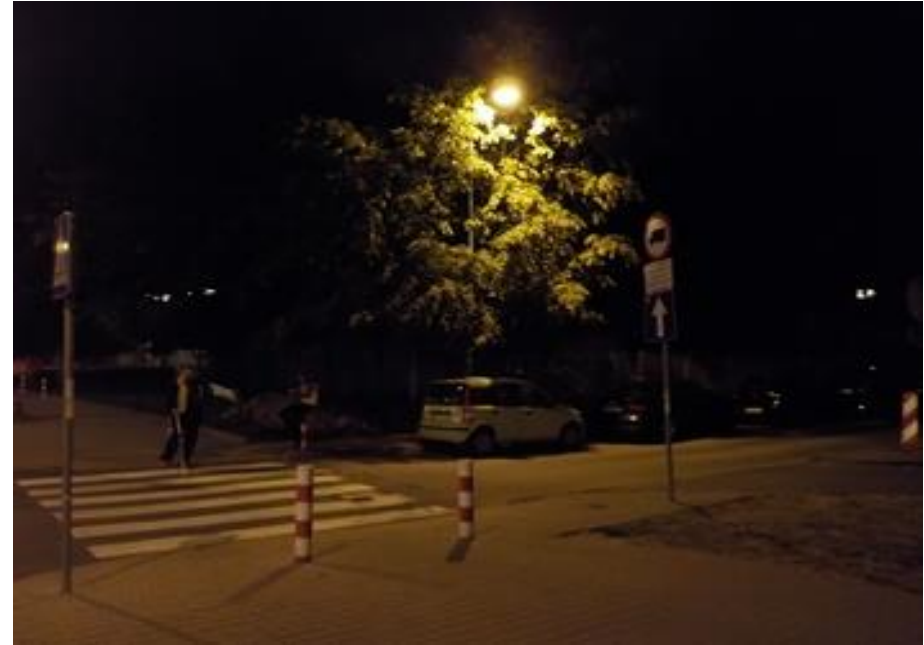
Przeszkody dla światła, np. korony drzew

1. Prace bieżące:
  - czyszczenie opraw oświetleniowych,
  - wymiana niesprawnych źródeł światła,
  - usunięcie przeszkód dla światła.
2. W realizacji doświetlenie 35 przejść dla pieszych.
3. W ostatnich dniach rozstrzygnięto przetarg na doświetlenie następnych 184 przejść dla pieszych.
4. W najbliższych planach, po przyznaniu środków finansowych, ogłoszenie przetargu na doświetlenie kolejnych 122 lokalizacji.
